РЕСТАВРАЦИОННАЯ ПРЕДПРОЕКТНАЯ И ПРОЕКТНАЯ
ДОКУМЕНТАЦИЯ

Объект: Часовня Покрова Пресвятой Богородицы (1885 г.) в д.
Подолешье, РФ. Псковская область. Гдовский район. Код памятника
6001199000, (Latitude: 58°50'2.95" Longitude: 27°53'29.03")

Раздел: Предварительные работы.

ТОМ 1, книга 1.
Предварительные работы.

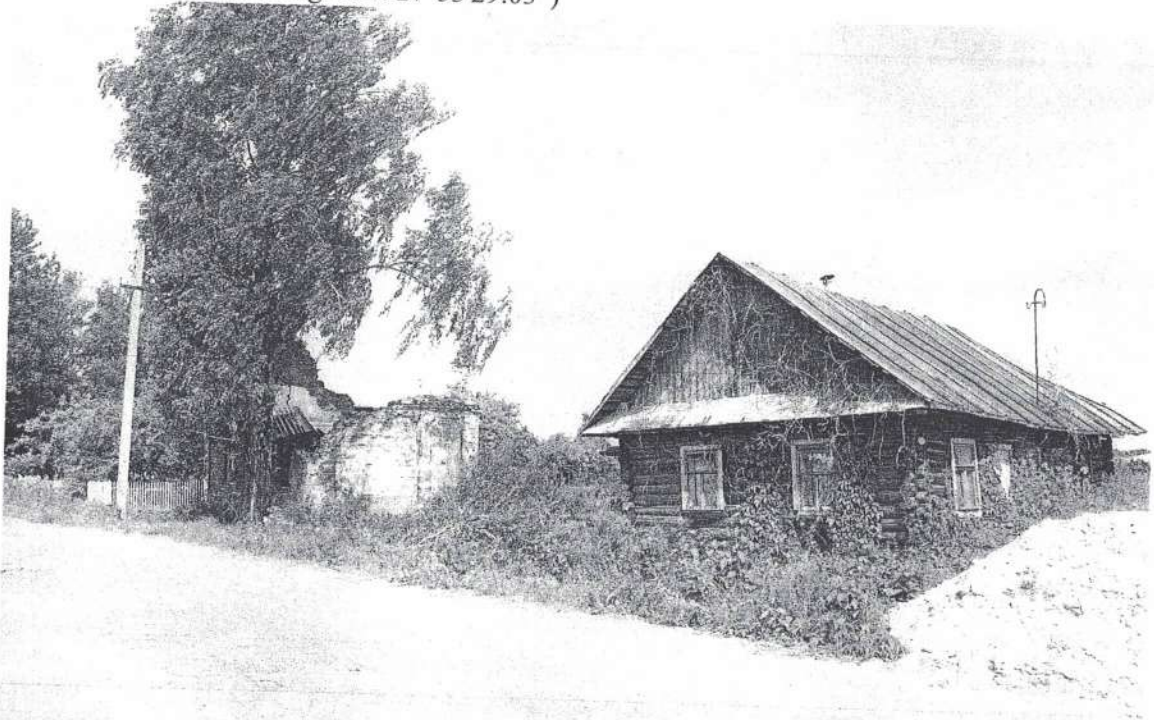
Общий вид на часовню с юго-востока

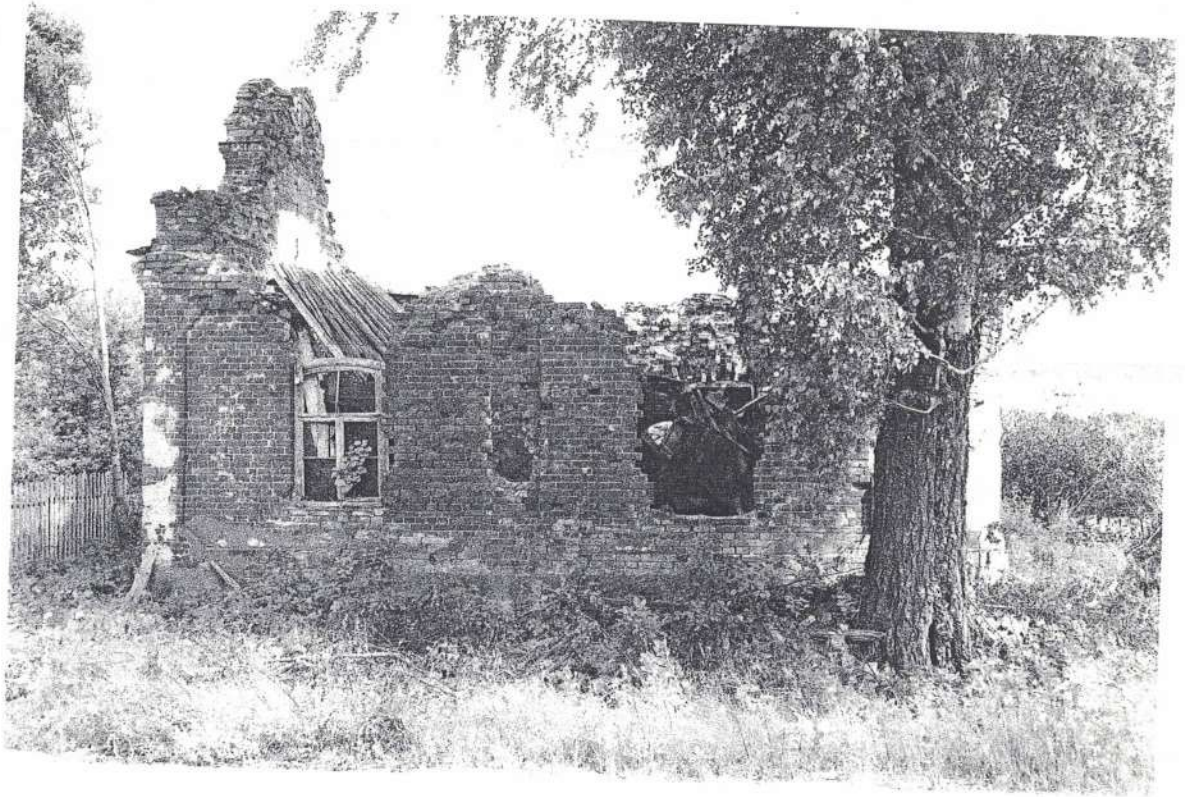
Южный фасад.

Перемычки в оконных проемах лучковые (арочные), кирпичные, над дверным полуциркулярная. Перемычки над окнами со стороны южного фасада разрушены.

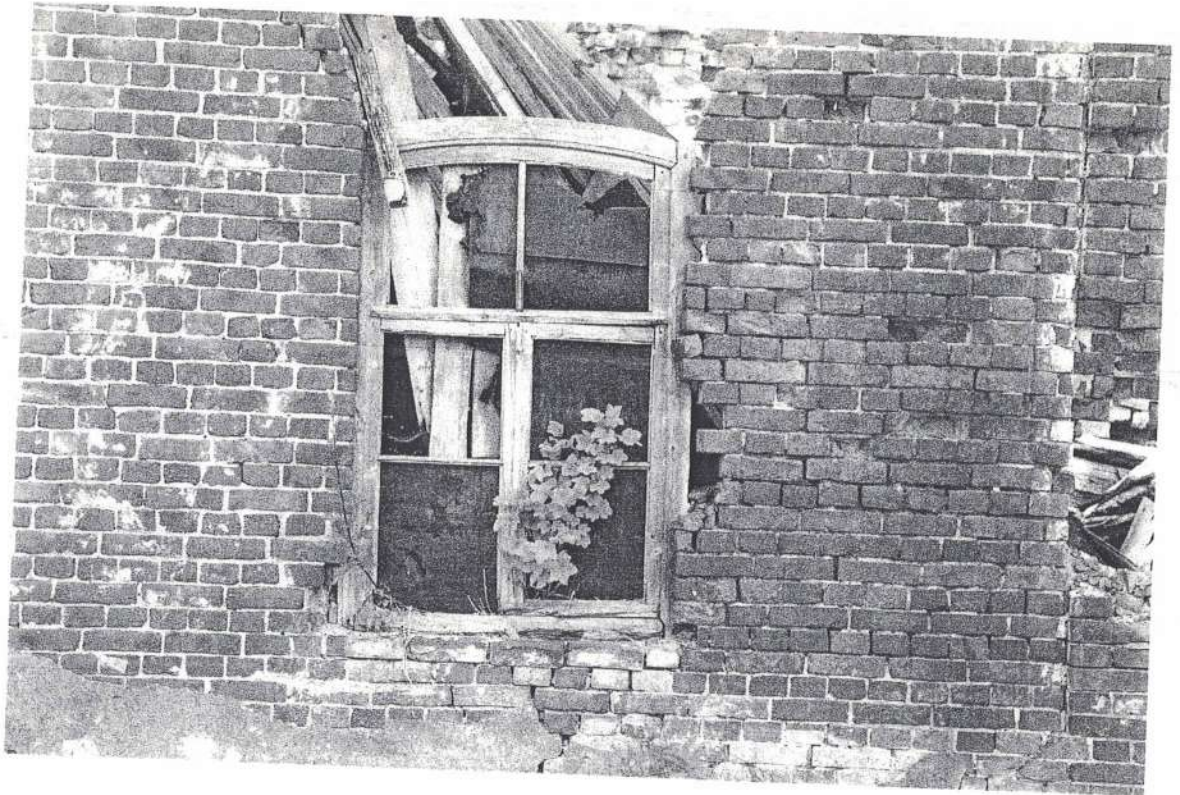
Фрагмент южного фасада, оконный проем

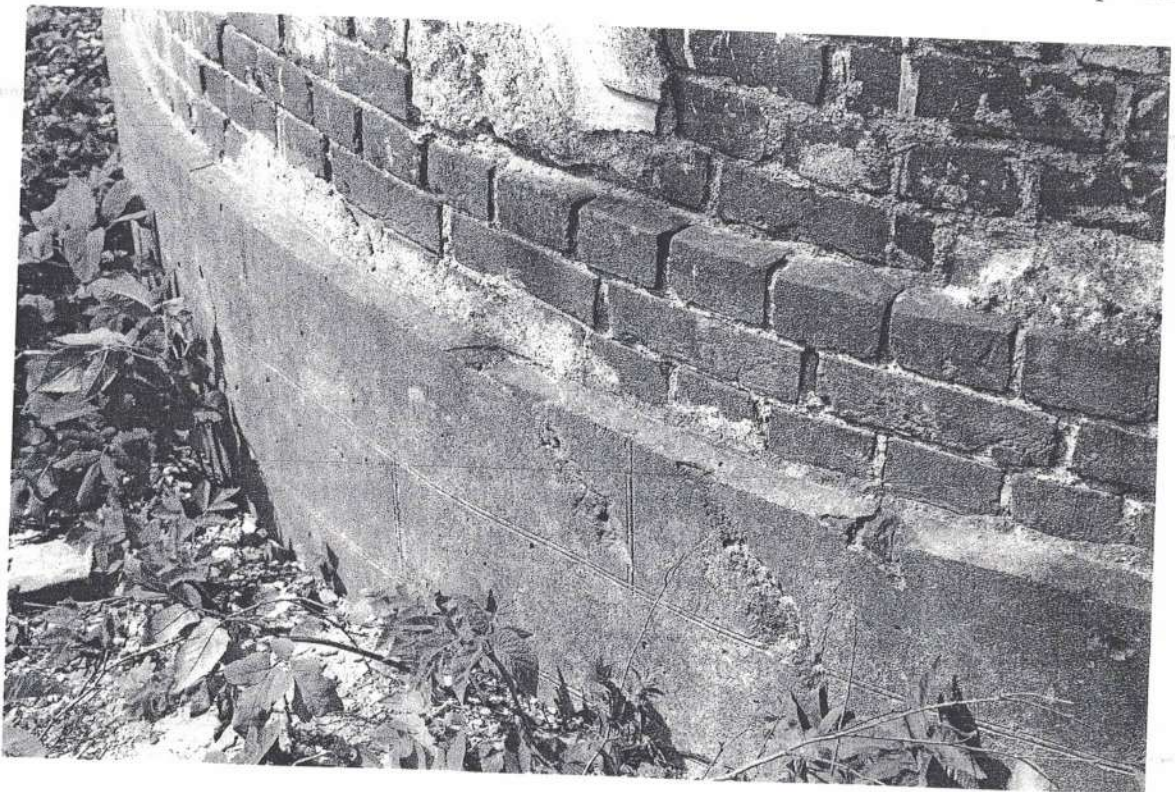
Цоколь: Цоколь выявлен архитектурно и конструктивно. Высота цоколя 20-50 см. Цоколь сложен из колотых гранитных камней небольшого размера. Углы цоколя сложены из полнотелого, глиняного, красного кирпича. Кладка выполнена на известково-песчаном растворе, оштукатурена и расшита под каменные блоки. По цоколю наблюдается

повсеместно осыпание и растрескивание штукатурного слоя, вертикальные и наклонные трещины с раскрытием 0.5-0.8 мм. Состояние кладки цоколя неудовлетворительное, штукатурного слоя неудовлетворительное. Необходимо выполнить работы по восстановлению с крыши с организованным водостоком, восстановить отмостки, зачеканке швов между гранитными блоками и восстановлению штукатурного слоя цоколя.

Фрагмент восточного фасада, цоколь.

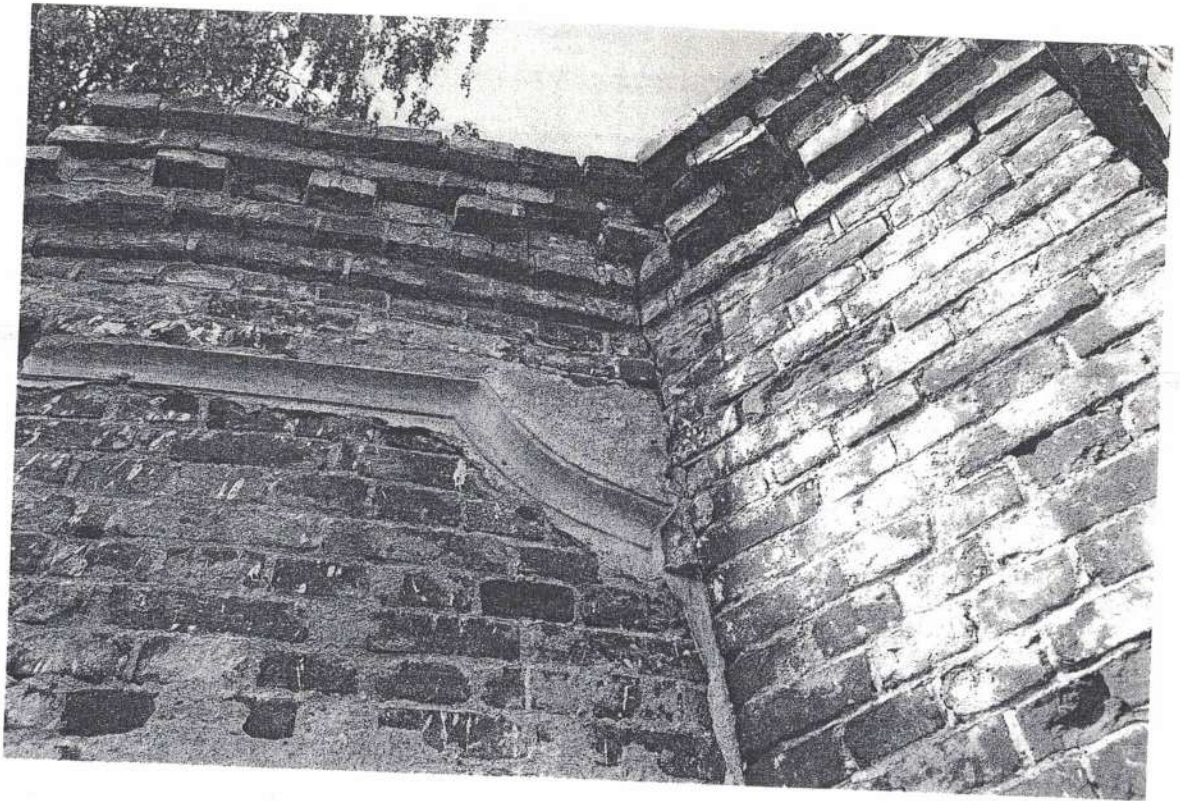
Сохранившиеся фрагменты декора фасадов.

Внешнее декоративное убранство: Фасады часовни первоначально были оштукатурены и имели декоративное оформление в виде декоративных ниш на фасадах, с скругленными углами, наличников, сандриков, лопток, филенок, карниза, венчавшего стены, аттика со стороны западного фасада. В настоящее время декоративные элементы выполненные в штукатурке практически полностью утрачены. Сравнительно хорошо сохранился декор в виде ниш, крестов и дверного наличника со стороны западного фасада. Состояние сохранившегося декора неудовлетворительное. Требуется реставрация, расчистка и восстановление утраченного декора, поясков, тях, наличников.

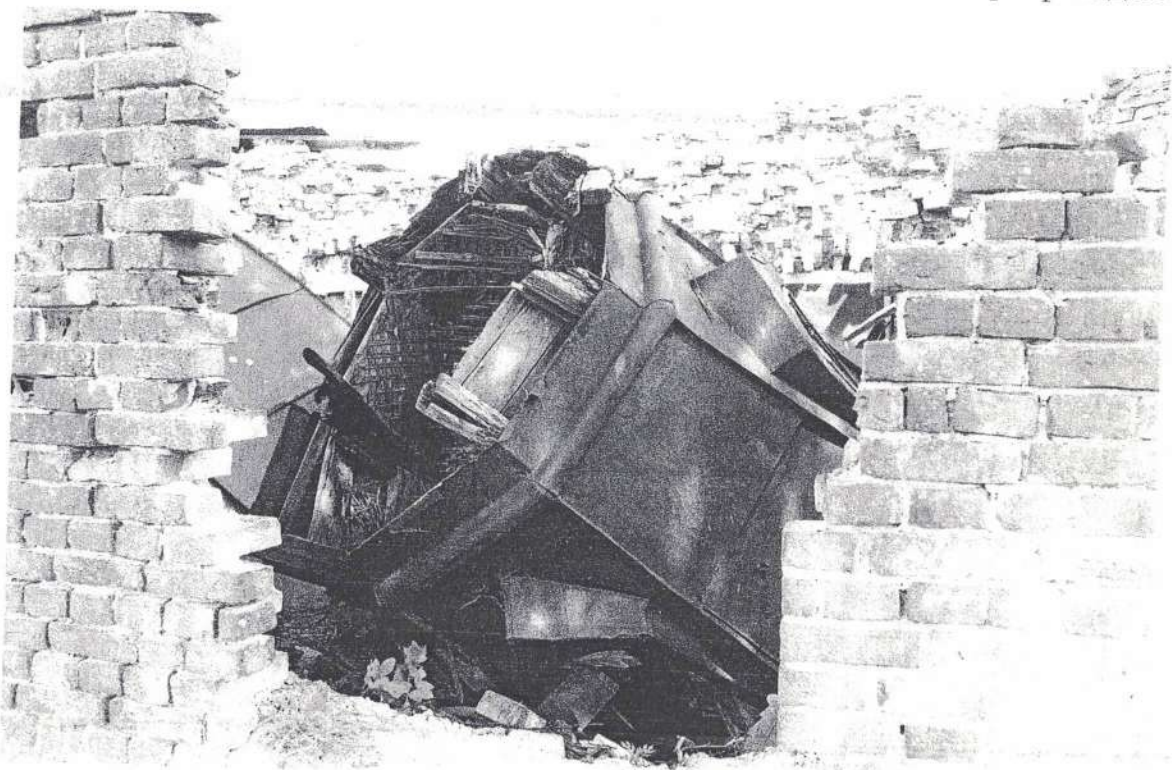
Барaban и глава.

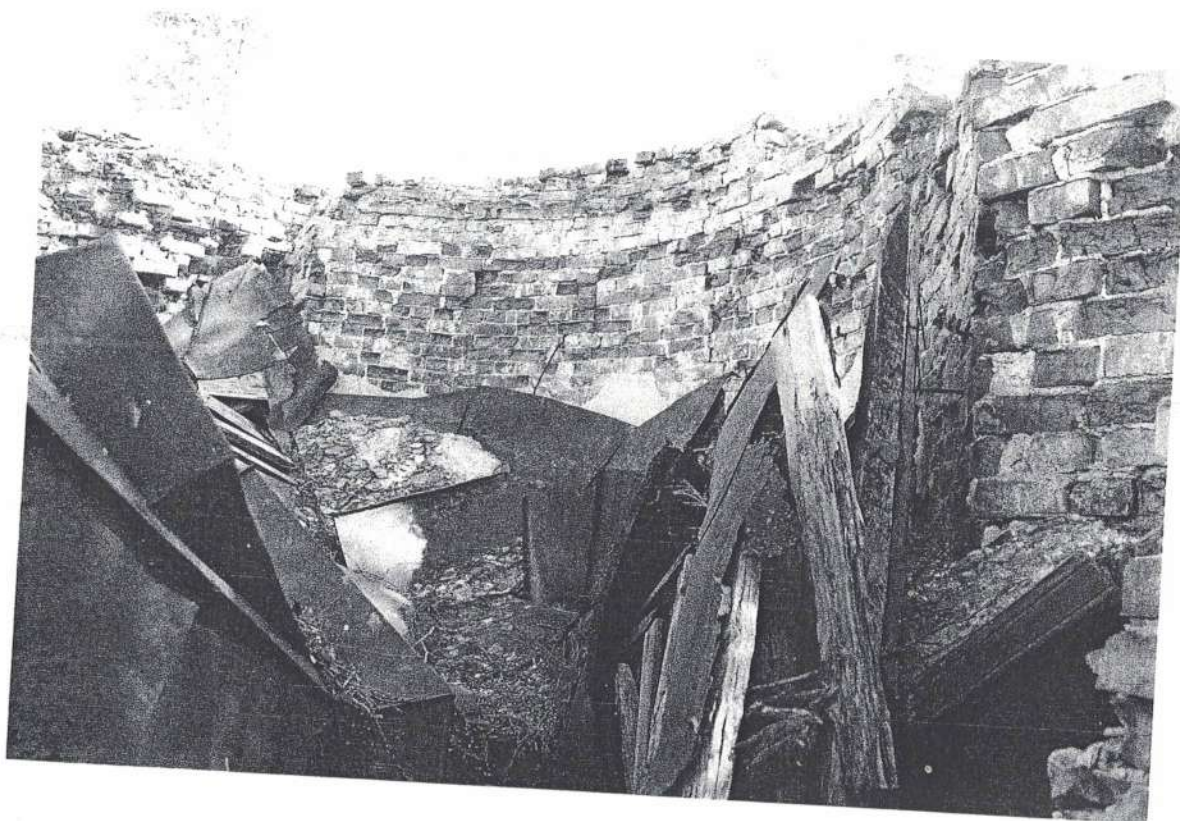
Крыша: Деревянные конструкции крыши в настоящее время обрушены в помещении памятника. Крыша была многоскатная, сложной формы, с аттиком со стороны западного фасада. Скаты крыши имели традиционный небольшой уклон, около 30 градусов. Кровля была из черной кровельной стали на фальцевых соединениях. Стропильные конструкции устроены из круглых бревен диаметром 12-15 см, обрешетка была разряженная из досок. Требуется устройство новой крыши.

Обрушение крыши и повреждения конструкций памятника и их значительный физический износ связаны с отсутствием пользователя и разборкой кладки стен местными жителями.

Обрушенные конструкции крыши и главы.

Для дальнейшей сохранности памятника и нормальной эксплуатации требуется на первом этапе, срочно, устройство временной крыши и крепление стен от разрушения со стороны южного фасада, после разработки научно-проектной документации

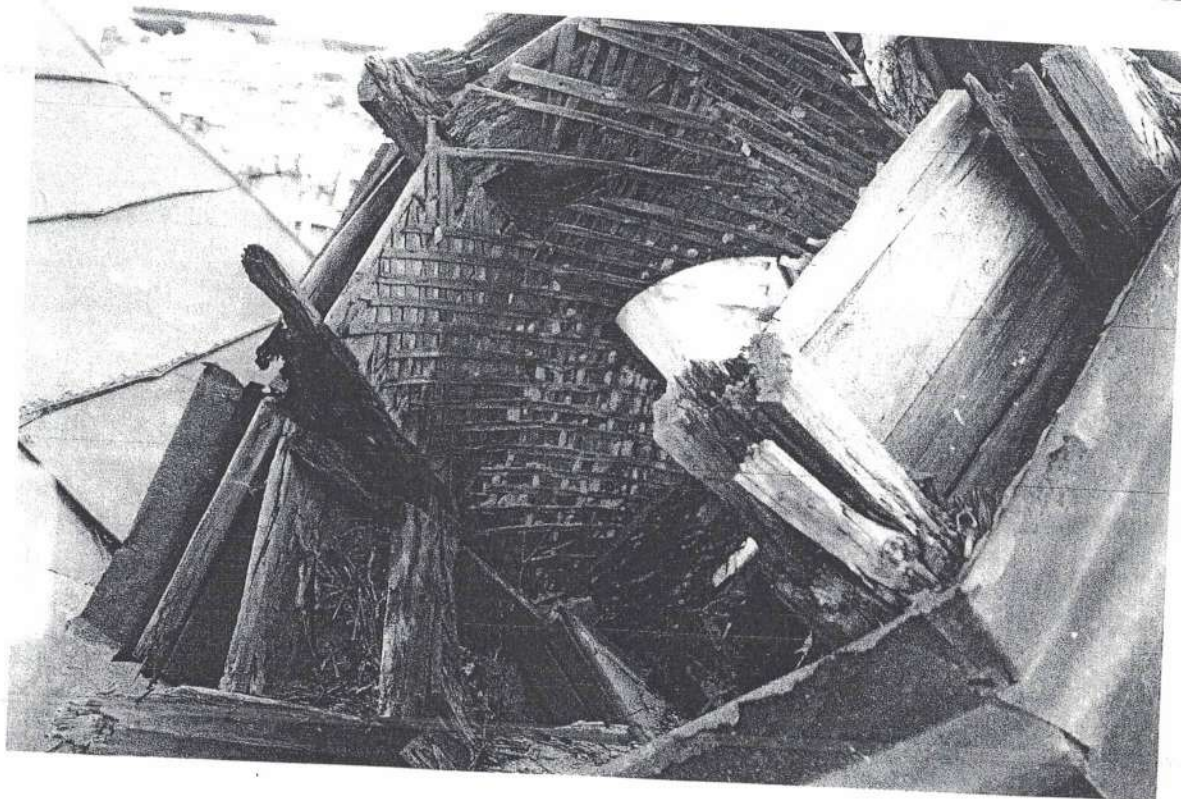
Конструкция барабана.
