РЕСТАВРАЦИОННАЯ ПРЕДПРОЕКТНАЯ И ПРОЕКТНАЯ
ДОКУМЕНТАЦИЯ

Объект: Часовня Покрова Пресвятой Богородицы (1885 г.) в д.
Подолешье, РФ. Псковская область. Гдовский район. Код памятника
6001199000, (Latitude: 58°50'2.95" Longitude: 27°53'29.03")

Раздел: Предварительные работы.

ТОМ 1, книга 1.
Предварительные работы.

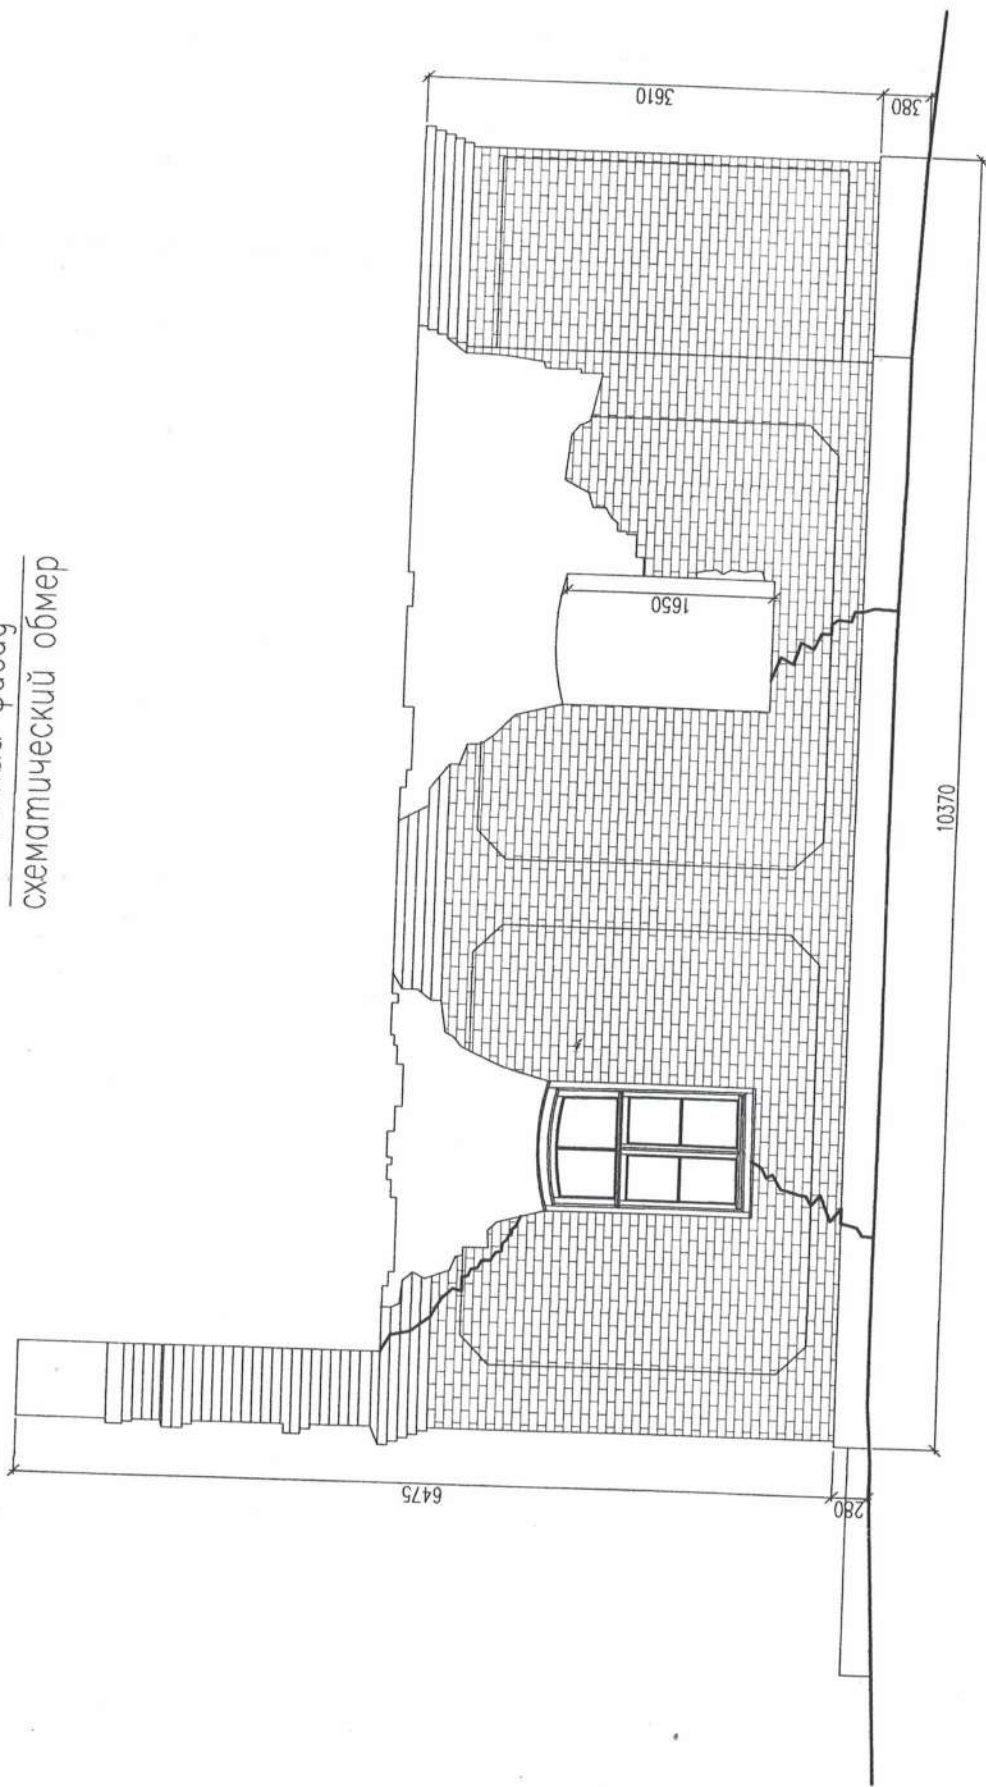
Южный фасад
схематический обмер

Перемычки в оконных проемах лучковые (арочные), кирпичные, над дверным полуциркулярная. Перемычки над окнами со стороны южного фасада разрушены.

Для дальнейшей сохранности памятника и нормальной эксплуатации требуется на первом этапе, срочно, устройство временной крыши и крепление стен от разрушения со стороны южного фасада, после разработки научно-проектной документации
